**Die Verwendung virtueller 3D-Modelle
und quantitativer Untersuchungsmethoden
in der Archäoseismologie am Beispiel
der Archäologischen Zone Köln**

In a u g u r a l - D i s s e r t a t i o n

der Universität zu Köln

Köln 2012

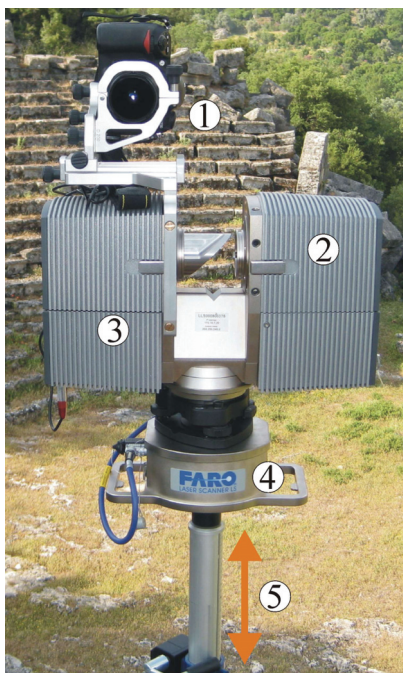
Abbildung 4.13: Der FARO Photon 80 mit installierter Farboption (1). Im Gehäuse finden sich neben dem mechanischen Antrieb die Lasereinheit (2) und der integrierte PC (3). Der Scanner kann über einen Akku betrieben werden, der direkt unter dem Gehäuse befestigt wird (4). Die Farboption erfordert ein spezielles, höhenverstellbares Stativ (5), um die Kamera in die Position des Spiegels zu bewegen (Foto: K.-G. Hinzen, 2009).

Durch ein spezielles Stativ kann die Kamera, nach Aufzeichnung der 3D-Daten in die Position des rotierenden Spiegel gebracht werden. Somit wird die Farbinformationen aus der gleichen Perspektive wie die 3D-Daten aufgezeichnet. Die Aufnahmen werden direkt auf den Scanner übertragen und mit der jeweiligen Punktwolke in einer Projektdatei abgespeichert. Während der Aufbereitung der Daten (Kap. 4.7.2) können die Aufnahmen verwendet werden, um jedem Scanpunkt einen RGB-Wert (Rot/ Grün/ Blau) zuzuordnen, wodurch eine farbige Punktwolke generiert wird. Der RGB-Farbraum basiert auf der Zerlegung der Farben in die drei Grundfarben rot, grün und blau. Jede Farbe wird mit 8-bit durch Zahlen zwischen 0 und 255 angegeben, die additiv die jeweilige Farbe erzeugen (Corel, 2002).

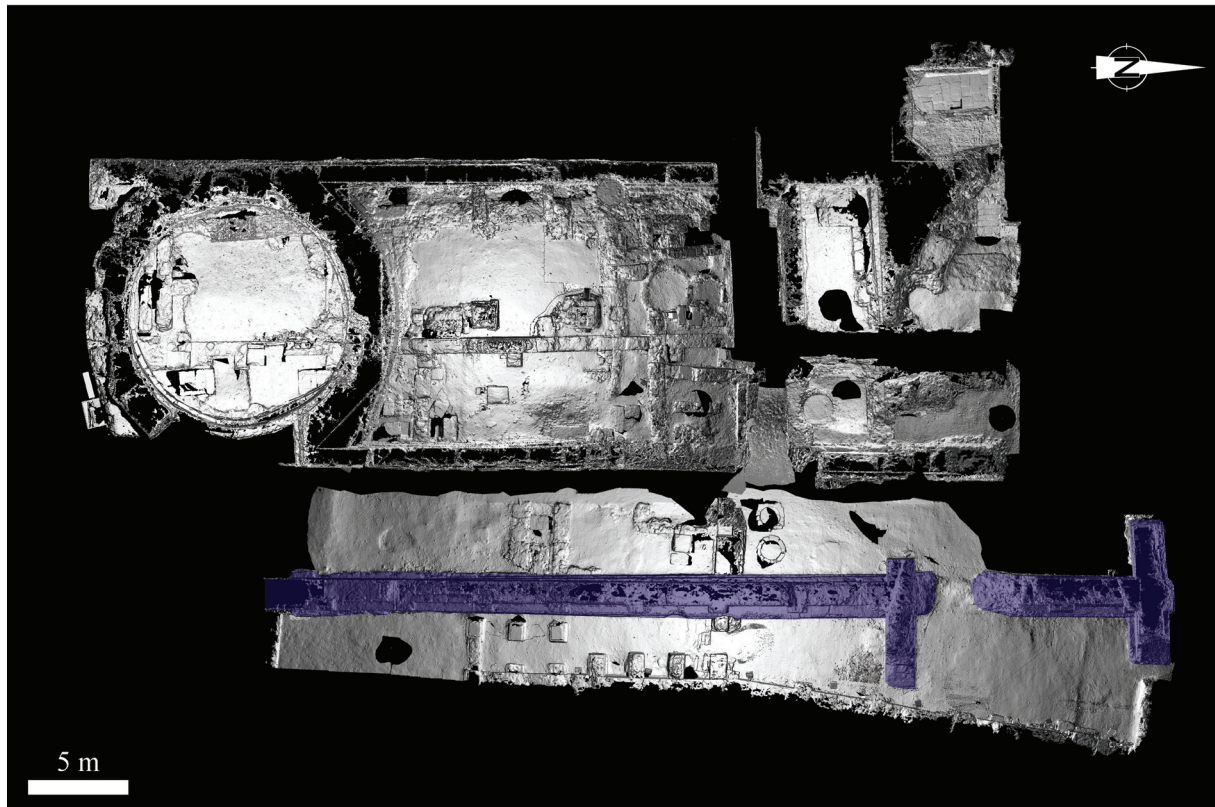
Abbildung 5.12: Erhaltene Bereiche der rheinseitigen Fassade der vierten Bauphase.

Der Verputz der gesamten Rheinfassade wies zu römischen Zeiten vermutlich eine dekorative Bemalung auf (Precht, 1973). Der untere Wandfuss sowie die Ecken und Wandungen der Piliaster waren braunrot gestrichen. Die restlichen Flächen setzten sich mit einem hellen Farbton von dieser Akzentuierung ab. Im heutigen Museumsbereich sind die Reste der Rheinfassade vom Piliaster XIV im Süden, bis zum Eckvorsprung 101a im Norden erhalten (Abb. 5.12).

Der mittlere Abschnitt der Frontfassade, zwischen den Wandvorsprüngen 101c im Süden und 101b im Norden, bildet auf einer Länge von 63.88 m die Ostwand der Porticus Galerie (Abb. 5.12). Die Wand wird von insgesamt 17 Piliasten gegliedert, die wie schon im südlichen Teil in einer Höhe von 46.9 m auf einer Fundamentbank aufsitzen (Precht, 1973). In der Piliastergliederung sind im Norden und Süden zwei Abweichungen zu erkennen. Der südlichste Piliaster V wurde auf 1.57 m verbreitert, was Precht (1973) mit den Umbauten im südlichen Bereich der Mauer in Verbindung bringt. Der nördlichste Piliaster des Mittel-

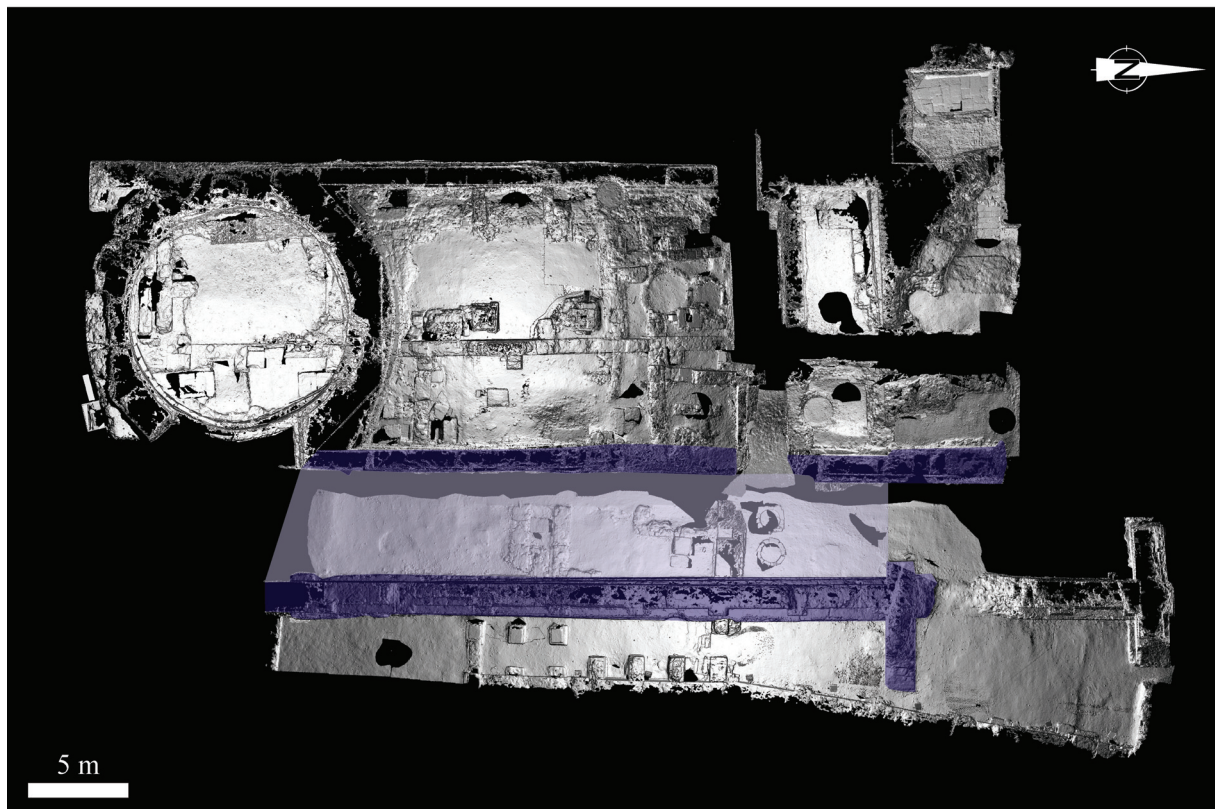
Abbildung 5.13: Erhaltene Bereiche der Porticus Galerie der vierten Bauphase.

Im heutigen Museumsbereich ist der Teil nördlich des Octogons bis zum Übergang in die Vorhalle des Apsidensaals erhalten (Abb. 5.13).

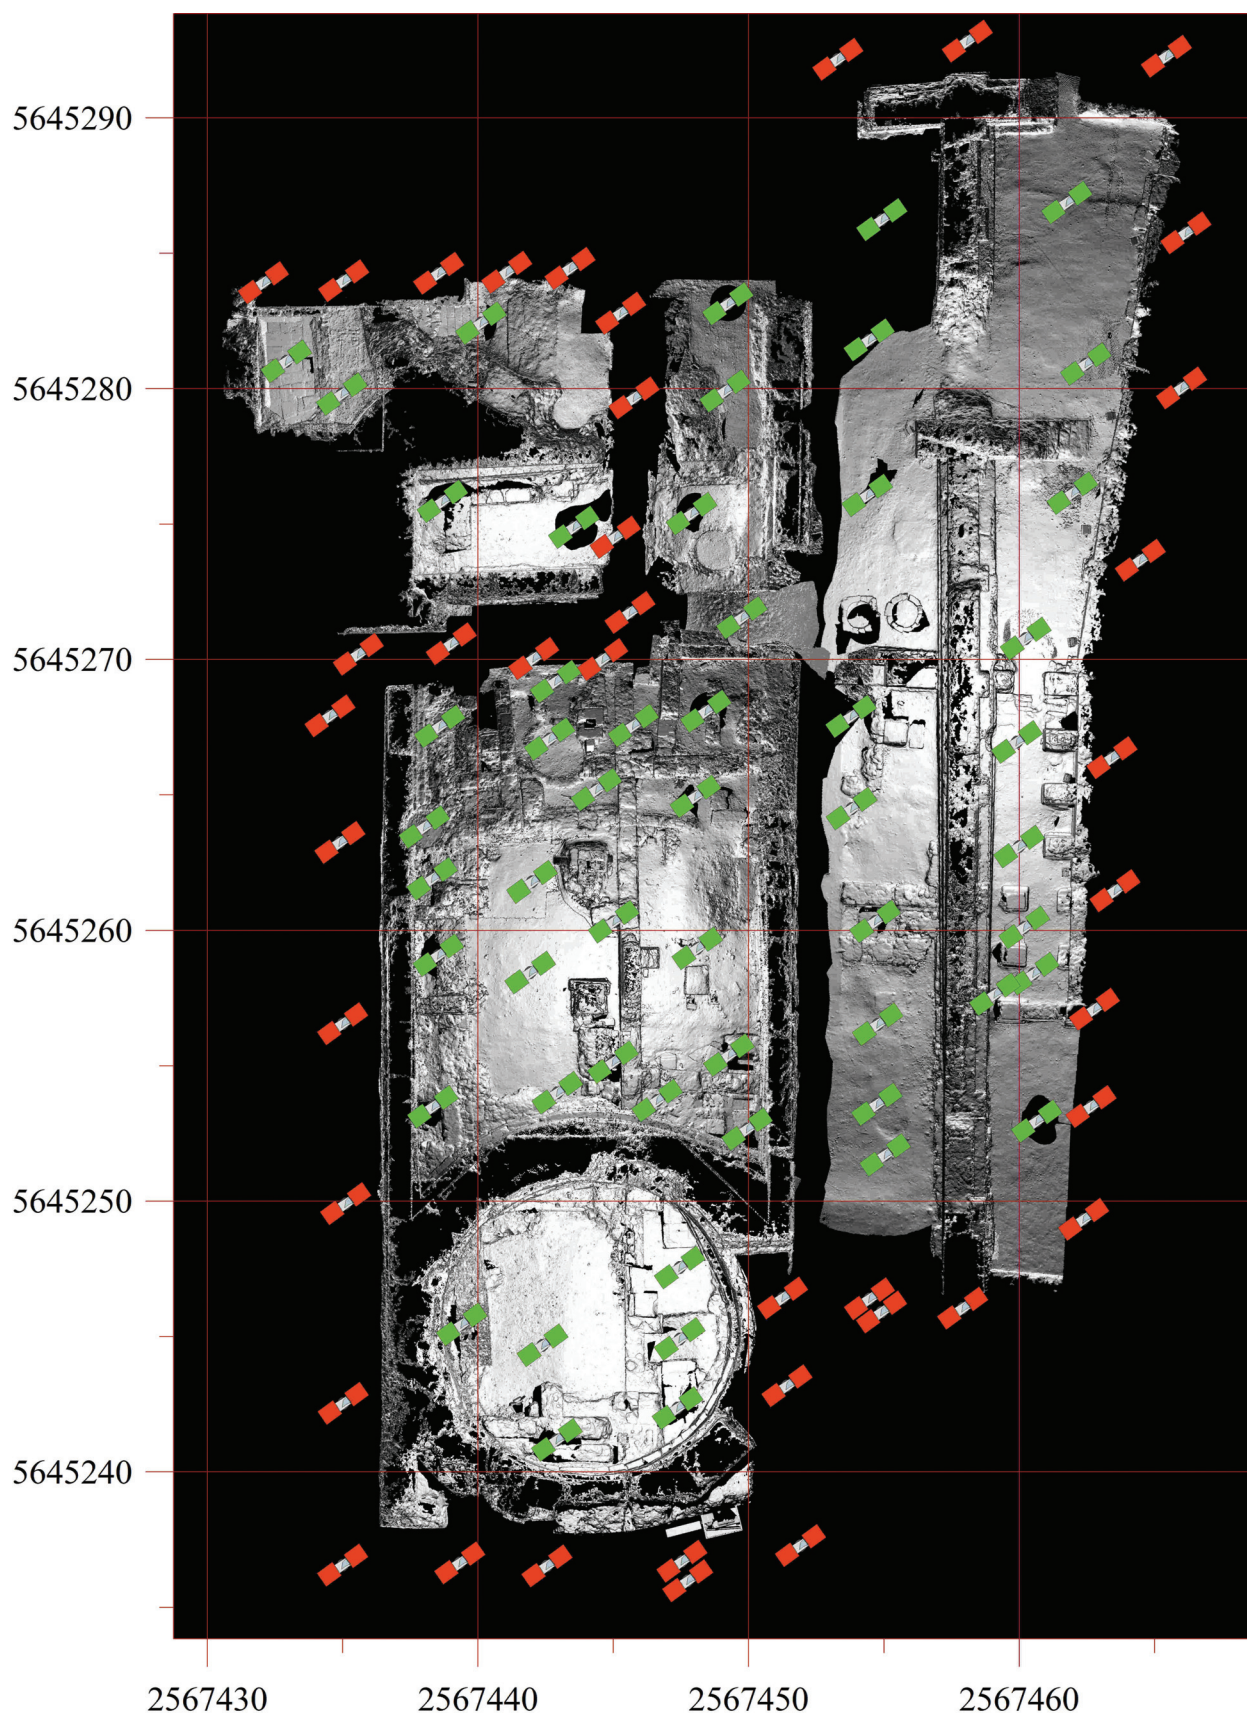
Abbildung 5.17: Aufnahmestandorte der einzelnen Scans im Praetorium. Rot markierte Scans wurden vom erhöhten Niveau des heutigen Laufweges aufgenommen, grün markierte Scans wurden auf dem Niveau des heutigen Bodens aufgenommen.

Die Reste der Fundamente und Teile des aufgehenden Mauerwerkes wurden im Zeitraum von November 2008 bis März 2009 in 94 Einzelscans mit der in Kapitel 4.7.1 beschriebenen Methode kartiert (Abb. 5.17). Die Scans wurden auf zwei Höhenniveaus durchgeführt. Die Gesamtstruktur wurde durch Scans von den Besucherlaufwegen erfasst. Um die Abschattungen dieser Scans auszugleichen und Details der einzelnen Räume hinzufügen zu können wurden zudem Scans auf dem heutigen Bodenniveau in den einzelnen Gebäudeteilen durchgeführt.

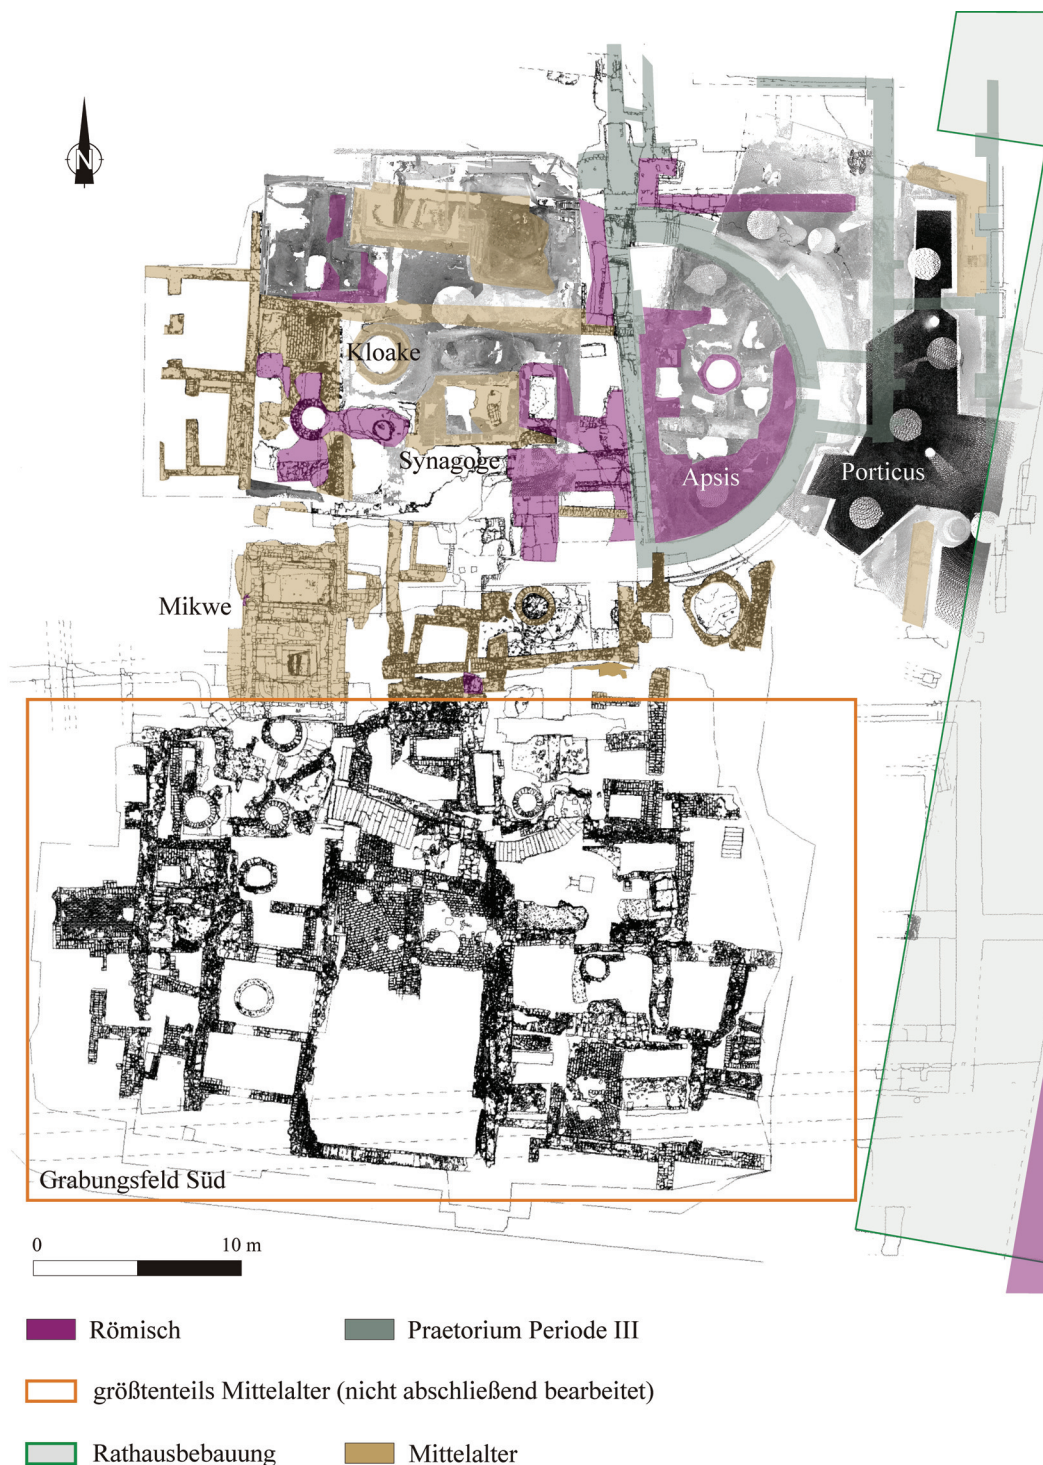
Abbildung 5.29: Übersicht der archäologischen Befunde auf dem Rathausplatz. Im Hintergrund liegt ein Plan der archäologischen Befunde, kombiniert mit Orthophotos der 3D Modelle im nördlichen Bereich des Rathausplatzes (Plan: Schütte und Gechter, 2011).

Der heutige Rathausplatz bildet den südlichen Teil des in Kapitel 5.1 beschriebenen administrativen Bezirkes. Schon zu römischen Zeiten erstreckten sich die Ausläufer des Statthalterpalastes von Norden auf den heutigen Rathausplatz (Abb. 5.29).

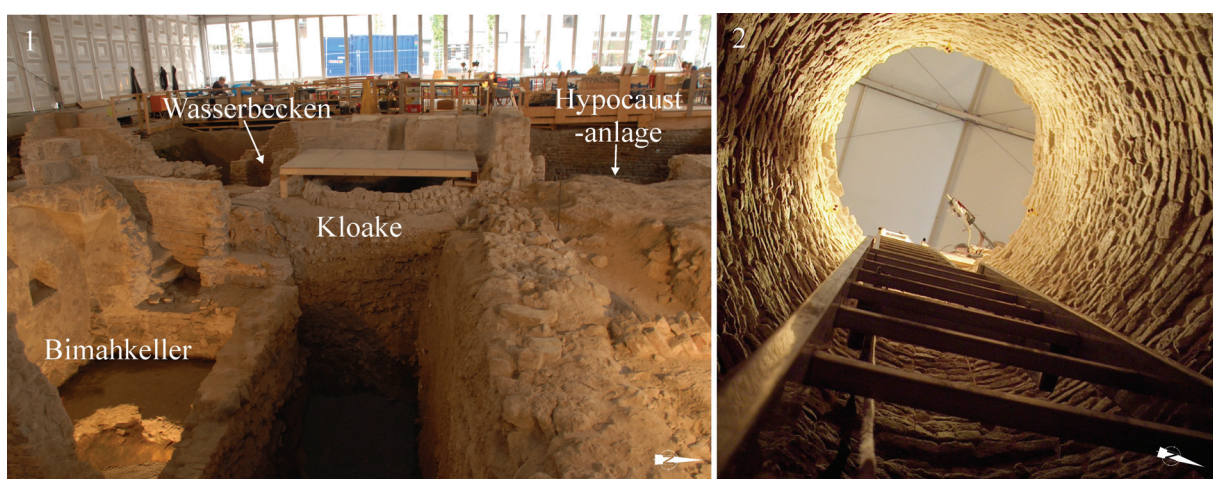
Abbildung 5.46: Lage der Kloake im Grabungsbereich auf dem zentralen Rathausplatz (1) und Blick aus der Kloake (2).

Die zylinderförmige Kloake mit einem Durchmesser von 2.3-2.5 m wurde nach der zweiten Bauphase von einer Kuppel verschlossen, in die ein mit Schiefer ausgekleideter Schacht aus dem ersten Stockwerk mündete. Von diesen Strukturen sind nur noch Reste der Kuppel sowie der in die Kloake integrierte Mündungsbereich des Fallschachtes (0.4 x 0.9 m) erhalten. Die Kloake ist insgesamt 8.3 m tief und kann ein Materialvolumen von 32.1 m³ aufnehmen. Diese Größe erscheint im Vergleich zu anderen „großen“ Kloaken aus dieser Zeit, welche ein maximales Volumen von 25 m³ haben, außergewöhnlich groß (Schütte, 1986). Die Größe der Konstruktion ist durch die Tatsache zu begründen, dass die Kloake aufgrund ihrer Lage unterhalb des Treppenturmes nicht regelmäßig geleert werden konnte und daher genügend Kapazität für einen langen Zeitraum haben musste. Die Konstruktion wird aus 60-70 Lagen von kleinen Tuffblöcken (0.1 x 0.15 m) aufgebaut. Im westlichen Bereich zeigen sich in einer Tiefe von 1.7 m unter der Oberkante Abweichungen von diesem Konstruktionsschema. Hier wird die Wand aus größeren, unregelmäßig geformten Tuffblöcken (0.2 x 0.3 m) und Teilen hexagonaler Basaltsäulen aufgebaut. In einer Tiefe von 3.5 m beginnt eine Zone, die starke Deformationen und Schäden zeigt. Dieser Schadensbereich wird im Abschnitt „Schäden“ behandelt. Abbildung 5.46 zeigt die Lage der Kloake innerhalb der Befunde auf dem zentralen Rathausplatz.

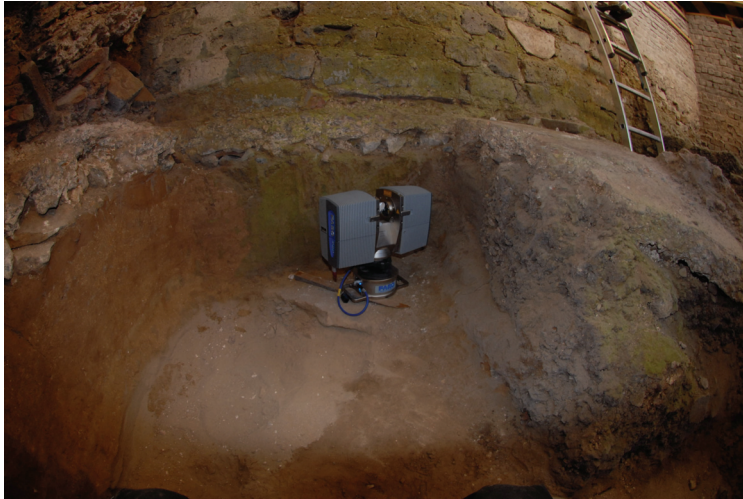
Abbildung 5.48: Scanner vor dem Profil an der Hypocauste im Einsatz ohne Stativ.

Der Bereich der Hypocaustanlage bzw. das Profil an der Hypocauste wurde mit drei Scans kartiert. Da gerade der Übergang zum gewachsenen Boden sehr nahe an der Geländeoberfläche liegt, wurde einer der Scans ohne das im Normalfall verwendete Stativ durchgeführt. Hierbei wurde der Scanner nur auf dem darunter liegenden Akku platziert und grob ausgerichtet. Auf diese Weise kann der Scanner knapp über dem Bodenniveau betrieben werden (Abb. 5.48). Die grobe Horizontierung des Gerätes wird über das interne Inklinometer ausgeglichen. Im Fall der Hypocaustanlage wurde der vorliegende Schaden nicht quantifiziert da aufgrund der Einbindung in die Planierschicht und der Lage unter einem Reparaturboden nicht sichergestellt ist, dass sich der Schaden im Originalzustand befindet.

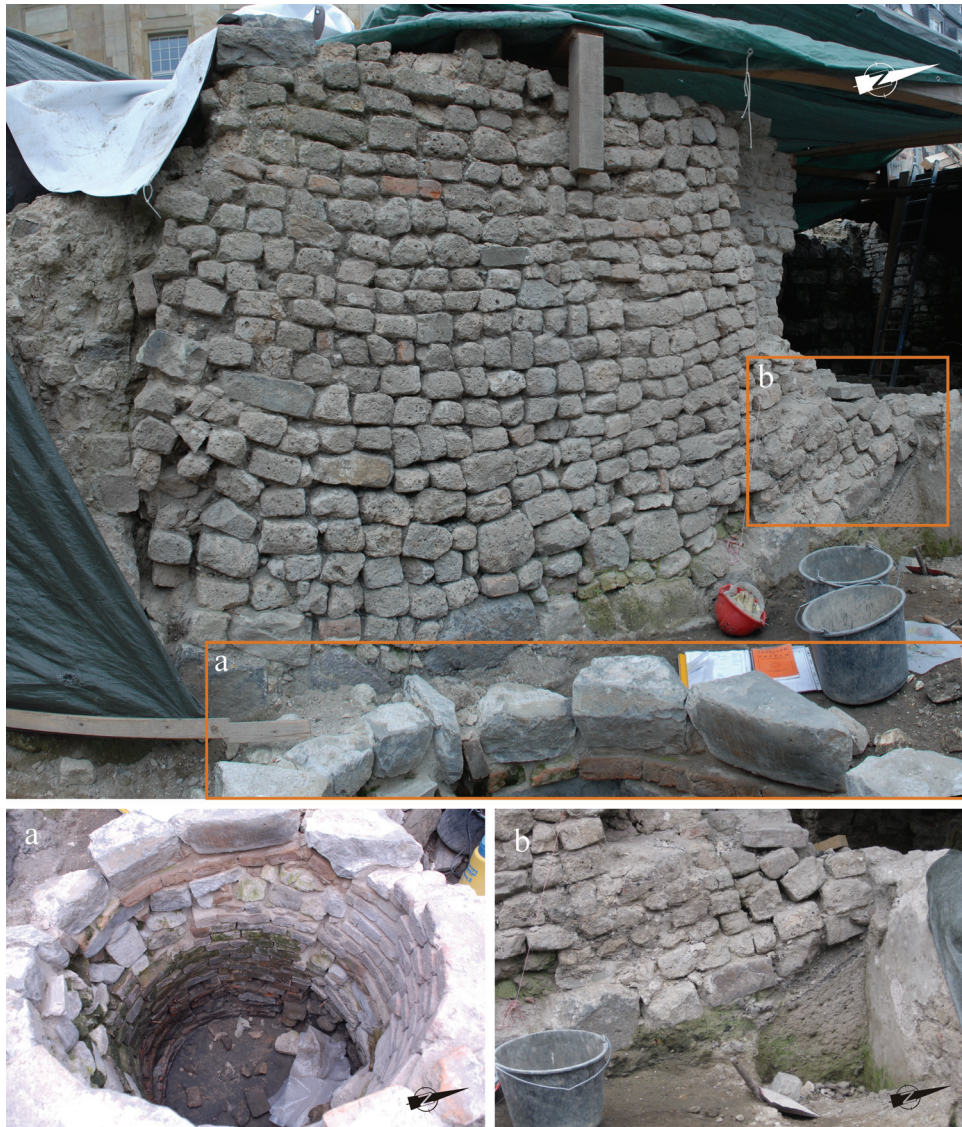
Abbildung 5.65: Deformierte Wand südlich der Mikwe. Die Rechtecke markieren die Detailaufnahmen a und b. (a) Brunnen mit deutlichen Reparaturspuren, (b) Deformation im nördlichen Bereich der Wand. Im Norden schließt hier eine tiefer liegende Struktur an, die den Untergrund stabilisiert.

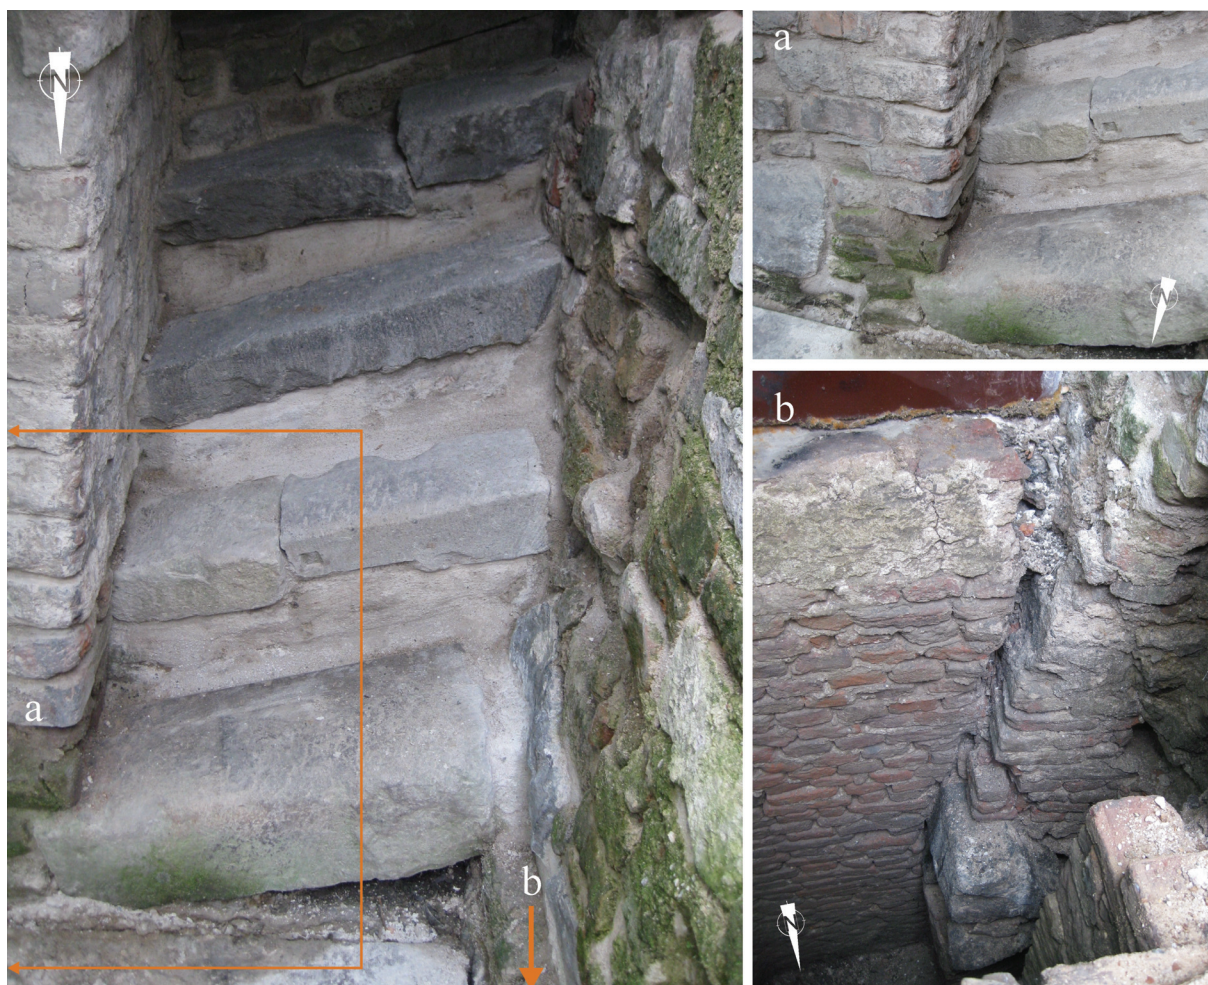
Abbildung 5.66: Deformierte Treppe im Südwesten der Mikwe. Das Rechteck markiert die Lage der Detailaufnahme (a), der Pfeil die Position des Beckens vor der Treppe, das in Detailaufnahme (b) zu sehen ist (Photos: Hinzen, 2011).

Diese Deformationen deuten auf eine ungenügende Fundamentierung der Wand, die Bewegungen im Untergrund nicht standhalten konnte. Dadurch ist die Wand im zentralen bis südlichen Bereich, vertikal abgesackt. Direkt vor der Wand liegt ein mittelalterlicher Brunnen, der tief greifende Reparaturen zeigt. Zudem ist eine Verkürzung des Ost-West Durchmessers zu erkennen. Im Westen der Nord-Süd verlaufenden Mauern liegt eine stark deformierte und zerbrochene Treppe die in das 15. Jahrhundert eingeordnet wird (Abb. 5.66). Die Photos in Abbildung 5.66 zeigen die Treppe nach der Restauration. Es ist zu erkennen, dass die Stufen mit denen im Westen und Osten liegenden Wänden des Treppenaufgangs verzahnt waren. In diesem Bereich muss sich die gesamte Struktur im Osten der Treppe gesenkt und die Stufen zumindest im Westen aus der Wand herausgebrochen haben. Direkt vor der Treppe, im Norden, liegt ein rechteckiges Becken, an dessen südlicher Wand ein horizontaler Versatz zur angrenzenden westlichen Wand zu sehen ist.

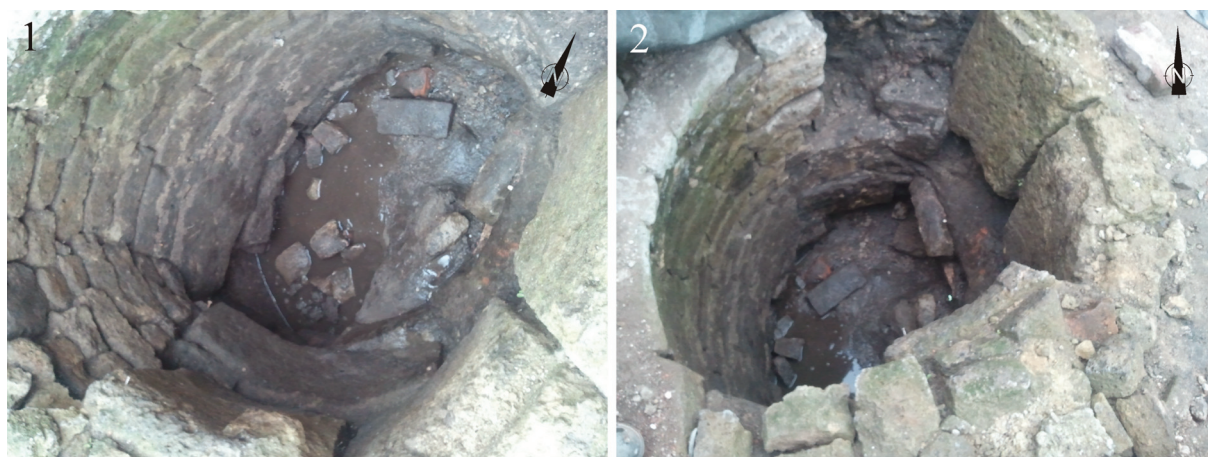
Abbildung 5.67: Deformierter mittelalterlicher Brunnen östlich der Mikwe.

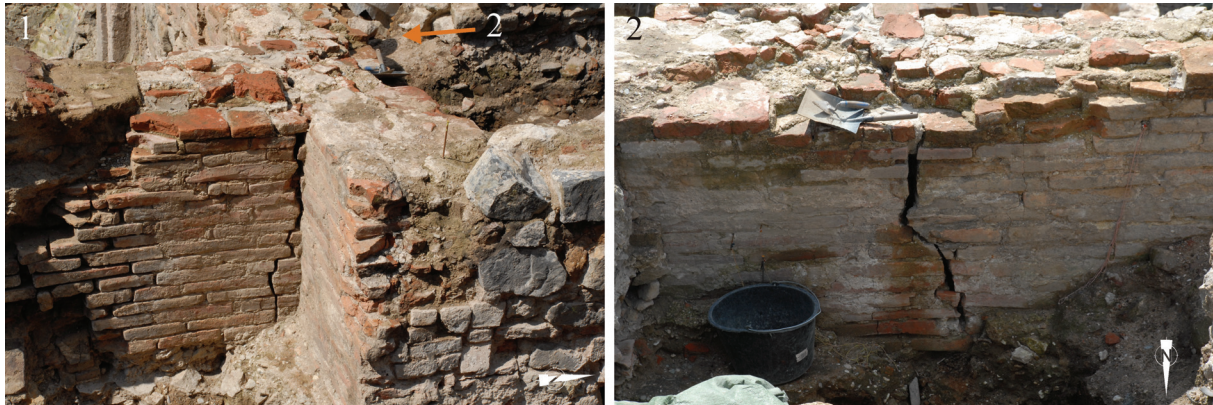
Abbildung 5.68: Beschädigungen an der Nordostecke des Haus Bardowick (Photos: Hinzen, 2009).
